## Legno/Alu MO-82

#### Finestra in legno:

telaio sezione 79x82 mm  
anta sezione 85x90 mm

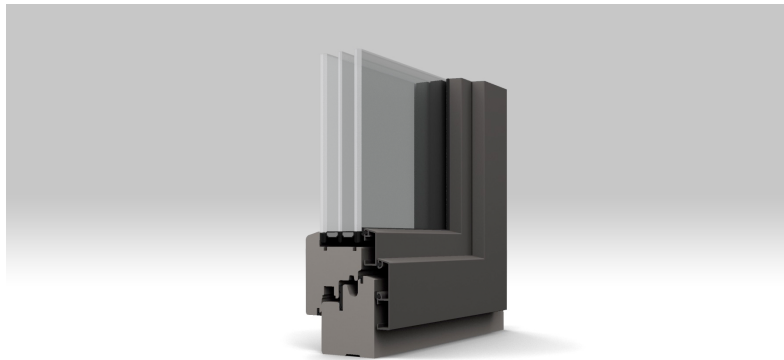
Tripla, termoacustica, in PURENE S resistente all'invecchiamento.

Sono presenti scarichi per l'acqua a scomparsa ricavati nel profilo del telaio adeguatamente posizionati con foro 10mm.
